Estudo de um caso de falha numa válvula de enchimento

Dissertação para obtenção do Grau de Mestre em
Engenharia Mecânica

This paper describes a failure analysis carried out in a filling valve of a bottle filler from a brewery. The filler is an equipment from 1996 and is located in a packaging line in which several equipment are a part of it, and the filler leads the production cadence. Hence, any malfunctioning or failure on either the filler, or other equipment, will affect the entire packaging line.

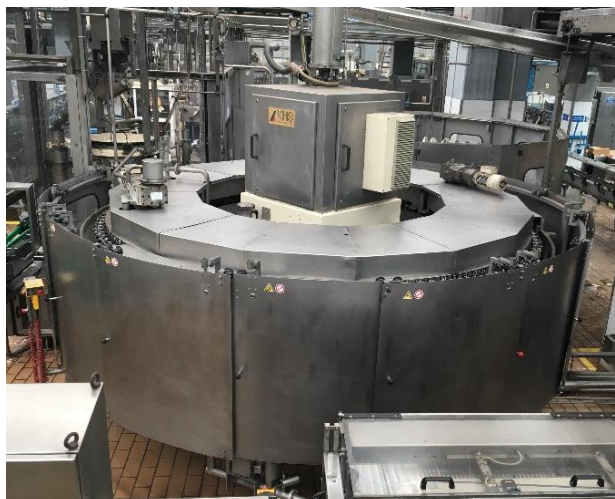
Figura 4.3 - Enchedora de garrafas.

Uma enchedora de garrafas é um equipamento utilizado para conter grandes quantidades de produtos líquidos como água, refrigerantes, vinho e cerveja (Rahaman, 2008). No presente trabalho foi estudada uma enchedora de cerveja (Figura 4.3). Ao analisá-la, é possível concluir que é um equipamento bastante complexo. Para compreender o seu funcionamento, recorreu-se a catálogos e listas de peças (Fabricante, 1996), alternando com visitas ao terreno, de modo a identificar detalhadamente todos os seus componentes.

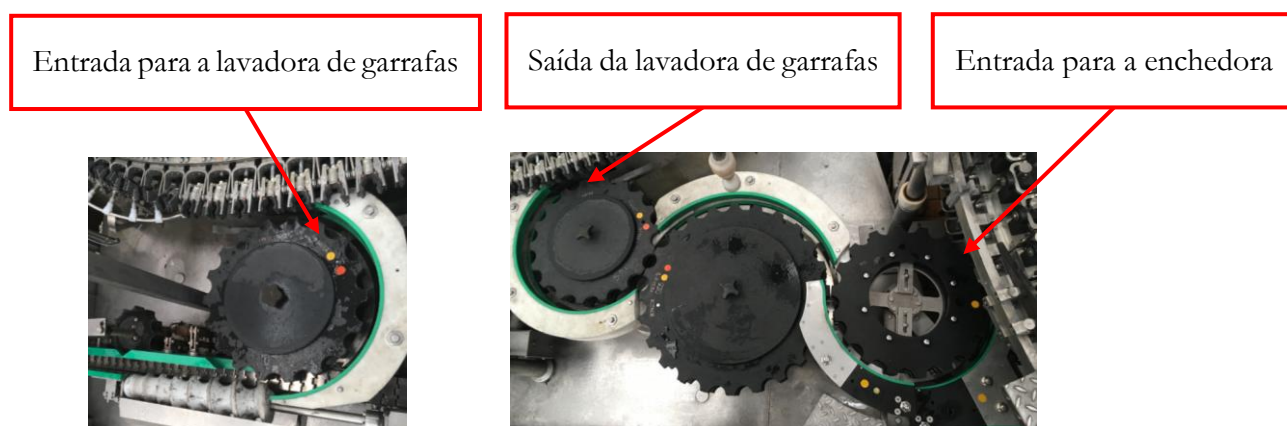
Figura 4.4 - Percurso das garrafas até à enchedora.

As garrafas são inseridas na lavadora através de um sem-fim que as espaça umas das outras (Figura 4.4); são direcionadas através da roda de posicionamento e, de seguida, são levantadas por um suporte e lavadas. Posteriormente, são levadas por um conjunto de rodas de posicionamento que as posicionam na enchedora. De seguida, o cilindro de elevação levanta a garrafa fixando-a à válvula de enchimento para esta começar a encher.

Após o enchimento, as garrafas são levadas para o capsulador onde são encapsuladas. Outra roda de posicionamento situa-se no fim do capsulador que transfere as garrafas para o transportador (Ridgway, 1999). A Figura 4.4 ilustra esta sequência.

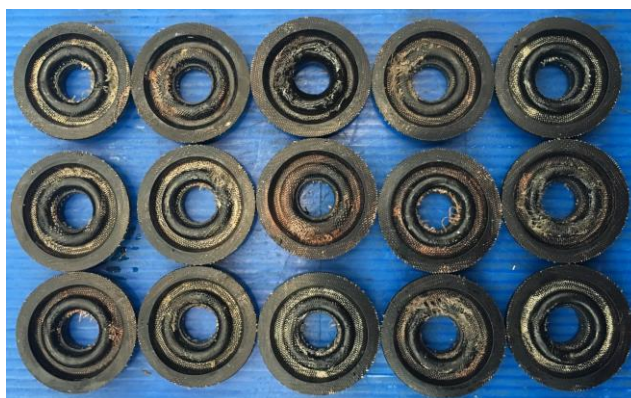
Após examinar algumas membranas que já tinham sido utilizadas e que continham resíduos (Figura 6.3), concluiu-se que estas não apresentavam microfissuras, mas que, em alguns casos, existia um grande desgaste na superfície interior da membrana (evidenciado pelo rompimento de algumas fibras localizadas à superfície (Figura 6.3).

Figura 6.3 – Diversas membranas após termo da sua vida útil.

Por fim, para assegurar o correto funcionamento da válvula de enchimento no que diz respeito à membrana, esta deve ser reposta conforme as indicações do fabricante, isto é, anualmente, ou a cada 7 000 horas de trabalho, de modo a evitar a sua deterioração.

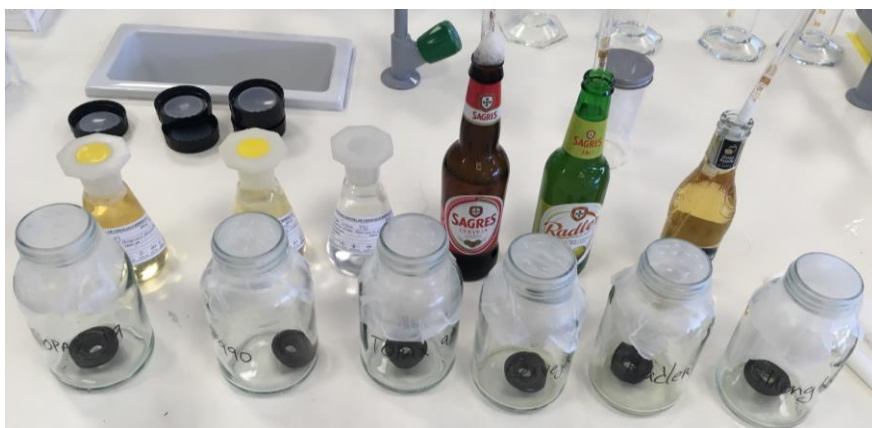
Figura 6.4 – Ensaio da membrana em laboratório.

Com o objetivo de se identificarem os resíduos existentes na válvula de enchimento e de se testar a membrana quanto à sua degradação com os componentes da CIP, foi realizado um ensaio de modo a simular uma situação real. Este decorreu com o apoio do laboratório da SCC, onde se simulou, num ambiente controlado, os produtos que passam pela válvula de enchimento e se reproduziram as temperaturas de funcionamento. Para tal, foram seleccionados seis produtos, dos quais três de limpeza utilizados na CIP, nomeadamente Topax 19, Topax 990 e uma mistura dos dois, e três produtos de enchimento, a Sagres, a Radler e a Strongbow.

Nesta simulação, inseriu-se a membrana num frasco de vidro onde, com a ajuda de uma pipeta, se colocaram gotas do produto seleccionado, de modo a preencher a parte superior da membrana, obtendo-se seis frascos com produtos diferentes. Seguidamente, os frascos foram tapados com *parafilm* (película plástica extensível), no qual se fizeram orifícios, para poder haver trocas com o exterior (Figura 6.4).

Esta experiência permitiu verificar que as membranas permaneciam com as mesmas qualidades, não tendo sido afetadas por quaisquer dos componentes testados. Relativamente à identificação dos resíduos, nenhuma membrana apresentou sujidade ou indícios desta para o protocolo experimental testado.

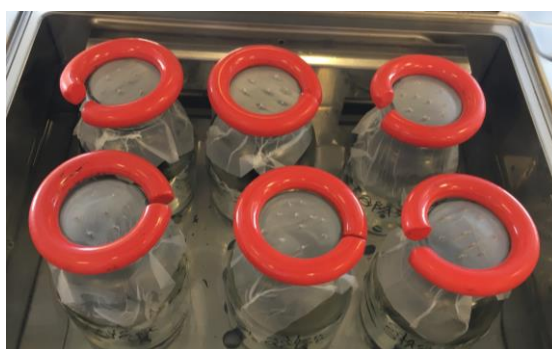
Figura 6.5 – Membranas em banho-maria a 80°C.

Com a finalidade de simular a temperatura e a duração da CIP, os seis frascos foram colocados num banho-maria a 80°C durante uma hora. Contudo, como o enchimento de produto se processa a uma temperatura baixa, após arrefecidos, os frascos foram colocados num frigorífico durante a noite.

Estes procedimentos foram repetidos três vezes para poder haver acumulação de resíduos e, posteriormente, serem comparados com os resíduos reais, tentando identificar a sua proveniência e se existia degradação da membrana. Na Figura 6.5, está representado o banho-maria, onde as peças vermelhas são pesos usados para fixar os frascos ao fundo, impedindo-os de boiar.

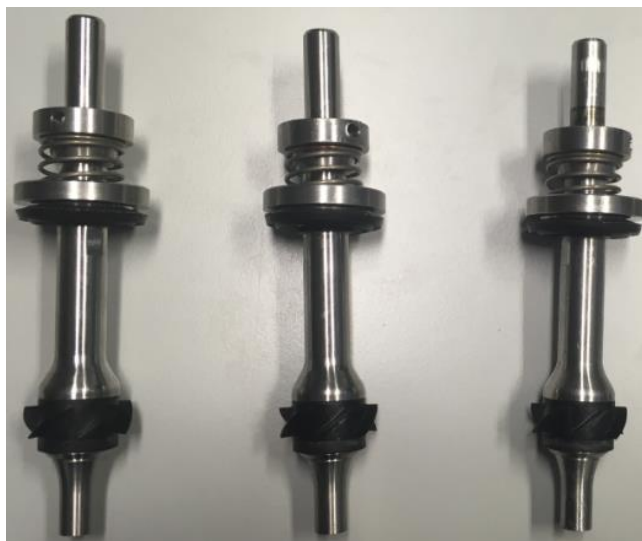
Figura 6.8 – Veio completo com substituição de componentes.

Para avaliar a importância desse desgaste, foi realizada uma experiência em que se substituíram alguns componentes da válvula de enchimento. Estes estão apresentados na Figura 6.8 e são a seguir listados:

- Veio completo novo (veio e acessórios), para evitar folgas existentes nas peças que o compõem (veio, anéis de aço inoxidável e peças consumíveis);
- Veio novo, para verificar a existência de eventuais folgas existentes devidas ao veio (veio novo, anéis de aço inoxidável usados e peças consumíveis novas);
- Anéis novos, para verificar a existência de eventuais folgas existentes devido ao desgaste dos anéis de aço inoxidável (veio usado, anéis de aço inoxidável novos e peças consumíveis novas).

É de notar que o facto de utilizar, ou não, peças consumíveis novas, não teria influência neste ensaio, pois foi antes provado que estas não contribuíam para a presença de resíduos na zona da mola. No entanto, optou-se pela utilização de peças consumíveis novas, uma vez que a desmontagem do veio completo poderia danificar as peças consumíveis usadas.

Esta experiência teve como objetivo analisar a hipótese da passagem inapropriada de produto através de pequenas folgas existente entre os componentes da válvula de enchimento. Observou-se que as válvulas de enchimento funcionaram adequadamente, mas mantendo o depósito de resíduos. Com este ensaio foi possível concluir que as folgas existentes devido ao desgaste dos componentes da válvula de enchimento não eram significativas o suficiente para permitir a passagem inapropriada de produto, a ponto de criar depósito de resíduos no compartimento da mola.

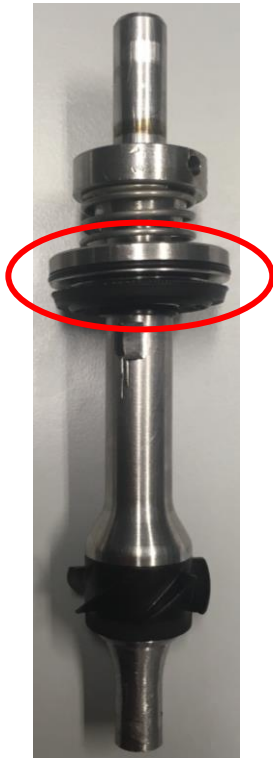
Este facto, levantou a possibilidade da passagem do fluido provir da secção superior da válvula de enchimento. Ao ponderar que a fuga seria originada na parte superior da válvula de enchimento, analisando outras válvulas na manutenção semanal, verificou-se que o depósito se iniciava do anel roscado para o anel de apoio, de cima para baixo, confirmando-se esta possibilidade.

Figura 6.10 - Anel de apoio com O-ring.

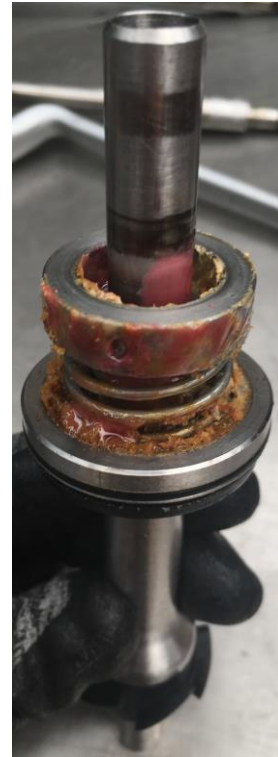
Figura 6.11 - Anel com O-ring - antes e depois.

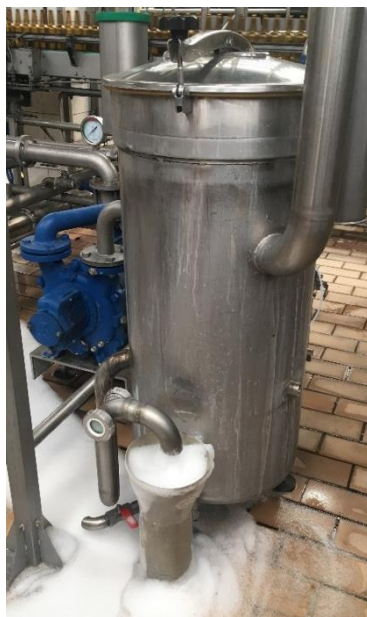
Com ajuda da Figura 6.13 é possível identificar uma situação crítica, destacada a vermelho, onde há a possibilidade de haver passagem de produto. Esta ocorre no fim do processo de enchimento, quando o vácuo é acionado, de modo a despressurizar a garrafa e encaminhá-la para a sua saída, passando vácuo pelo interior do veio. Com este passo, o vácuo pode aspirar espuma existente dentro da garrafa devido à sua pressão negativa (-0,9 bar), alojando-se no topo da peça cónica. De seguida, o passo de *snifting* que aciona CO₂ para limpar a sonda (a azul escuro), pode encaminhar produto para a zona da mola, criando-se depósito de resíduos. Como este processo é repetitivo, mesmo que a quantidade de produto alojado na peça cónica, por ciclo, seja mínima, ao fim de vários ciclos resulta numa quantidade considerável. Ao constatar a possibilidade de o vácuo poder aspirar espuma e produto da garrafa, foi observar-se a zona próxima da bomba de vácuo (Figura 6.14) e viu-se que esta estava rodeada e a transbordar de espuma. Comprovou-se, assim, a existência de produto no canal do vácuo.

Figura 6.14 - Bomba de vácuo, a azul, rodeada de espuma.

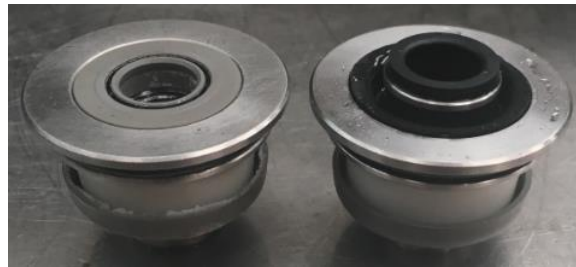
Figura 6.20 – Peça cônica antes e depois da modificação.

Tendo sido verificado que o retentor não cumpria a sua função de vedação, foi torneada a peça cônica, sendo desbastada de modo a que uma membrana semelhante à que já se encontrava na válvula de enchimento pudesse ficar assente nesta. Para respeitar as medidas da peça cônica, a membrana foi cortada com um vazador, sendo também utilizado o freio que fixa a membrana ao veio, de uma forma idêntica à sua utilização habitual. Na Figura 6.20 é possível ver-se a peça cônica antes e depois de realizar esta modificação. Na Figura 6.21 é apresentada a membrana com as dimensões finais, vista de topo e da base.
